**‘EXCELENTÍSSIMA SENHORA DOUTORA JUÍZA DE DIREITO DA 2ª VARA DA  
COMARCA DE CAPÃO BONITO - SP**

Autos 1003354-35.2023.8.26.0123  
Eni Braz das Chagas  
Luiz Carlos Régis

Constitui objeto do presente trabalho a avaliação mercadológica do imóvel localizado na Rua Maranhão, N 571, Bela Vista Capão Bonito/SP.

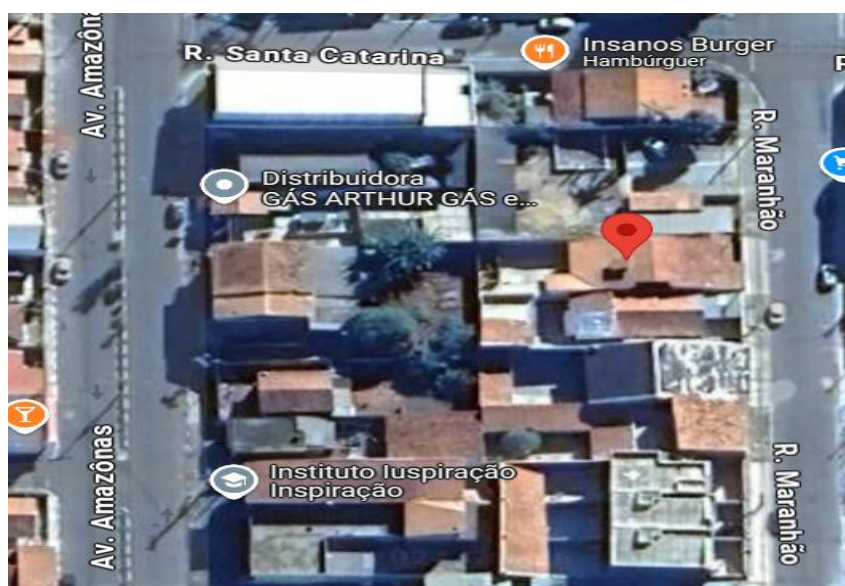
## VI. CROQUI

Croqui de situação (imagem 2024 via software Google Earth).

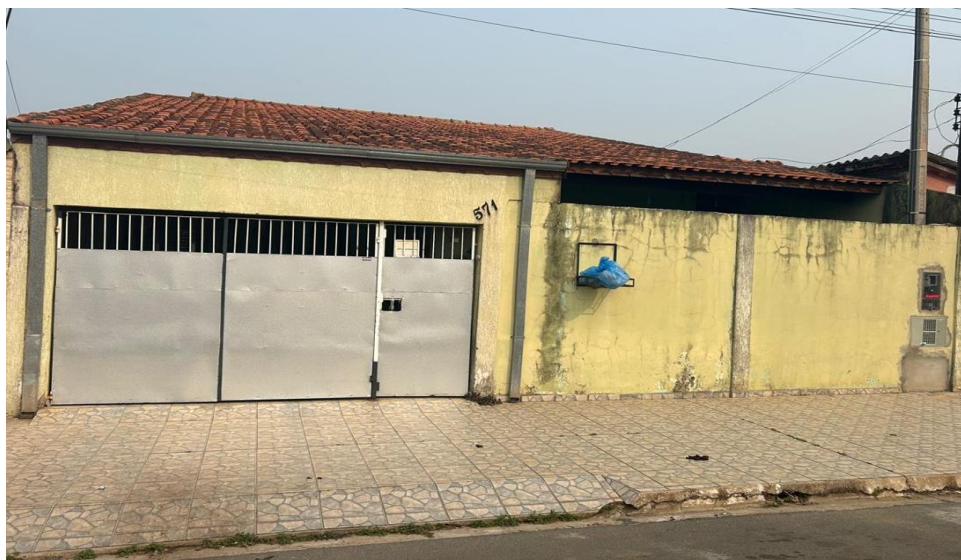
(Vista do imóvel, Fachada Rua Maranhão, N 571)

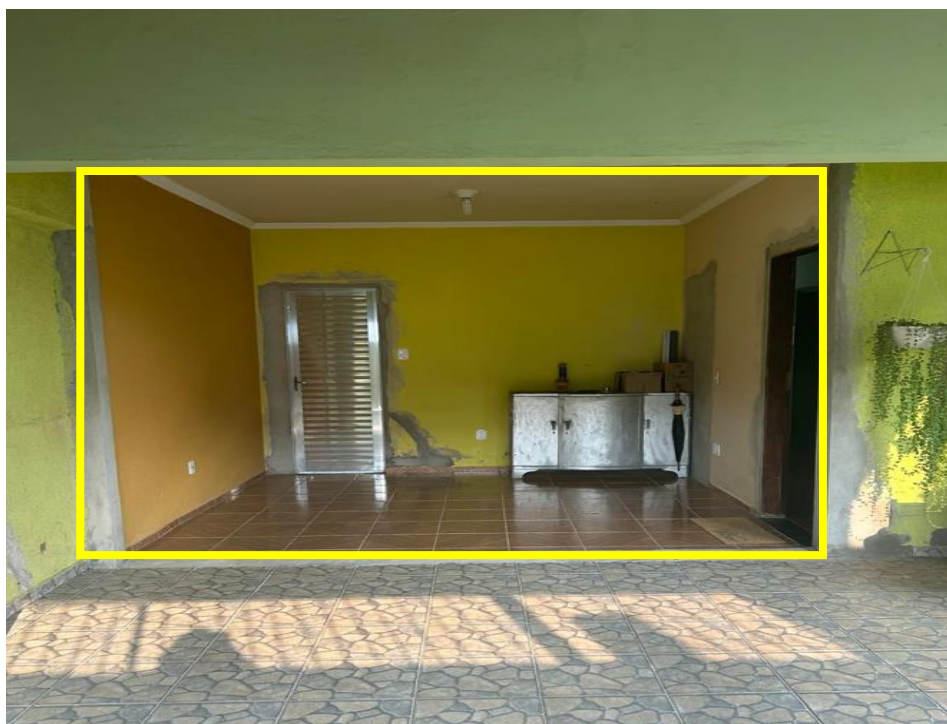
(Vista Garagem com detalhe da parede suprimida)

*Resposta da perita:* Sim, houve supressão parcial de uma parede para expansão da garagem do imóvel o que não ocasionou nenhum dano estrutural no imóvel.

Às fls. 261, o D. Perito apresentou a imagem do local, destacando a parede suprimida.

Porém, ao analisar as intervenções feitas pela requerente, deixou de analisar a supressão de tal parede, apesar de ter constado que o imóvel possui uma parede suprimida. Logo, há necessidade de que se considere a retirada da parede que divide a sala com a garagem, como obra realizada pela requerente.

**Esclarecimentos da Perita:** A supressão da parede feita pela requerente, foi considerada e citada no laudo.

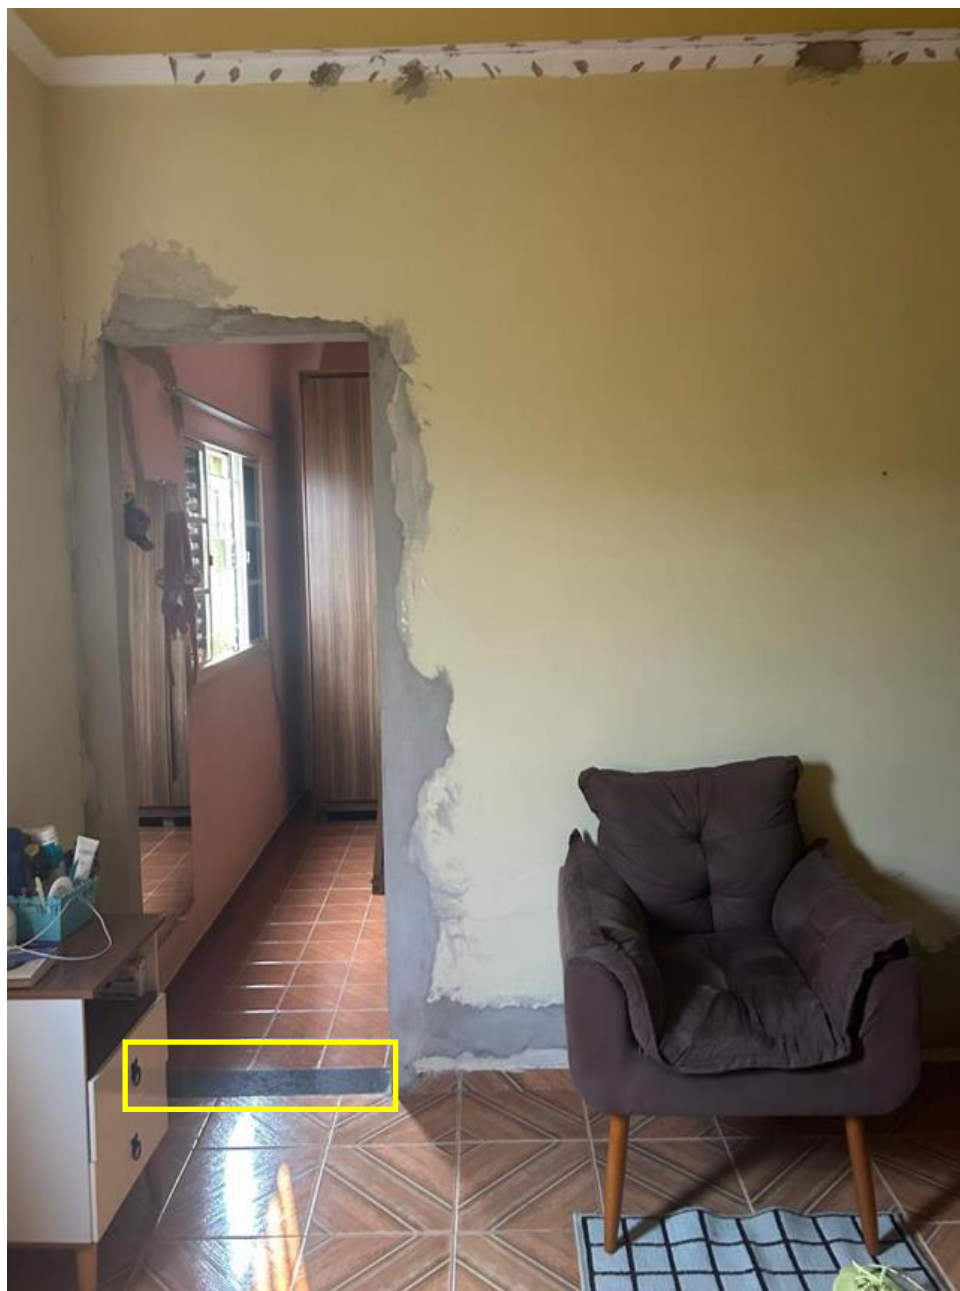
(Vista abertura vão porta quarto 01 para quarto 02)

*O vão de porta aberto pela requerida, conecta o quarto 01 ao quarto 02, conforme mostrado na imagem acima, destaca a instalação de uma soleira, prática comum para a transição de pisos entre ambientes distintos.*

*Resposta da perita:* A colocação de soleiras entre portas adotada pela requerente é uma prática comum em piso, especialmente em áreas de transição entre diferentes cômodos. Portanto não traz impactos significantes para a paginação do piso.

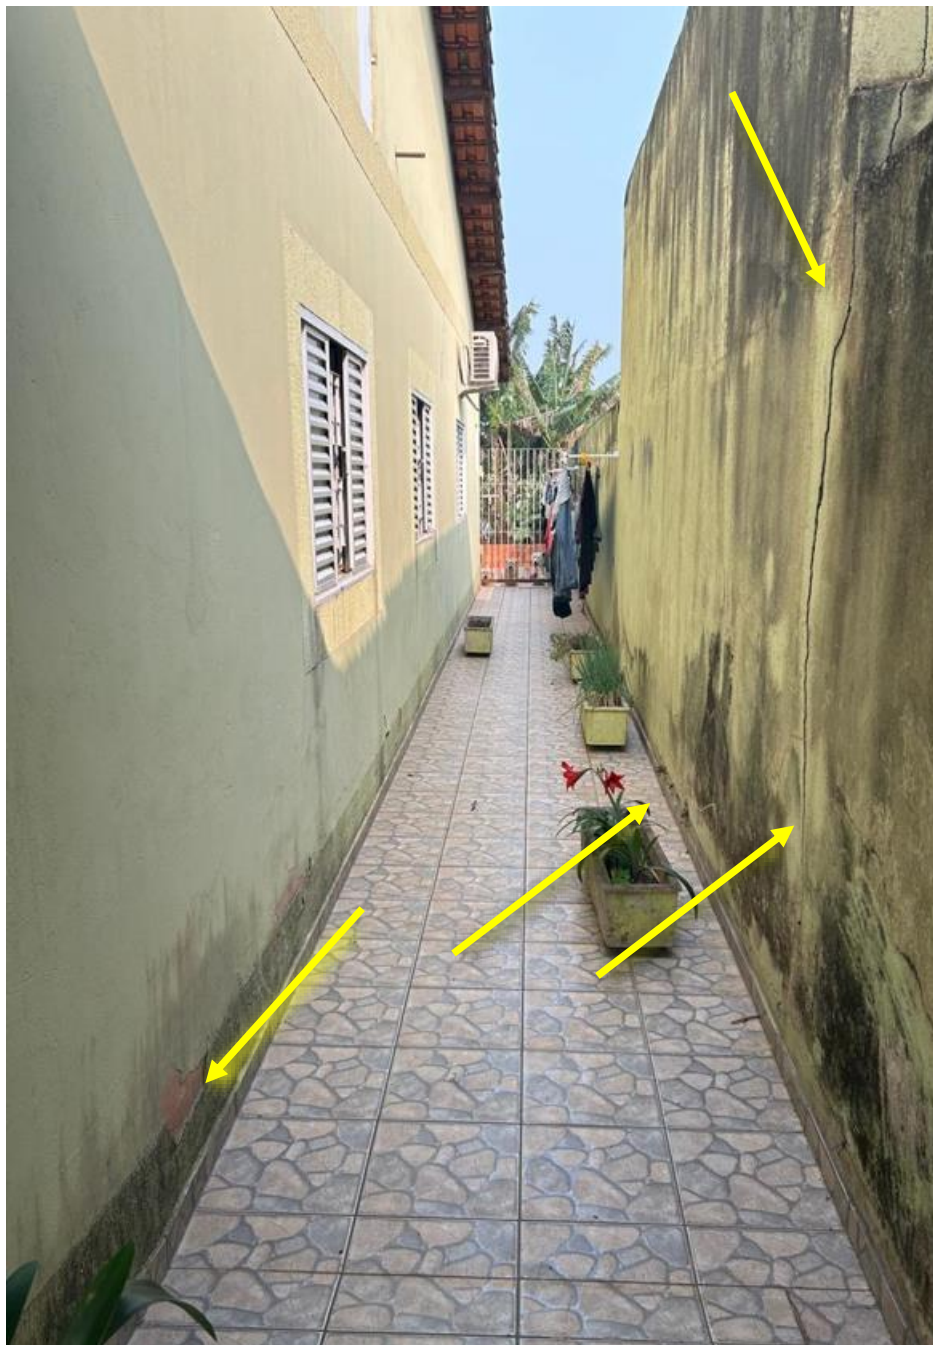
(Vista corredor lateral)

*Destacam-se marcas de infiltração e trincas decorrentes da ausência de um sistema de drenagem adequado para a água pluvial no corredor lateral externo da residência.*

Às fls. 268, o D. Perito, apresentou imagem indicando fissuras na parede, com a conclusão de que decorrem da falta de sistema de drenagem adequado no corredor lateral do imóvel. Ocorre que, o referido corredor possui tubulação de escoamento de águas pluviais, motivo pelo qual há a necessidade de o D. Perito apresentar qual seria o sistema adequado que entendeu estar ausente no local, descrevendo-o, bem como sobre a inadequação do existente.

**Esclarecimentos da Perita:** Conforme descrito no laudo às fls. 268, verifica-se a ausência de um sistema de drenagem adequado para o escoamento das águas pluviais no corredor lateral externo da residência. O sistema atual é visivelmente insuficiente, consistindo em uma única saída de água composta por um tubo de PVC com diâmetro de 100 mm, incompatível com as necessidades da área.

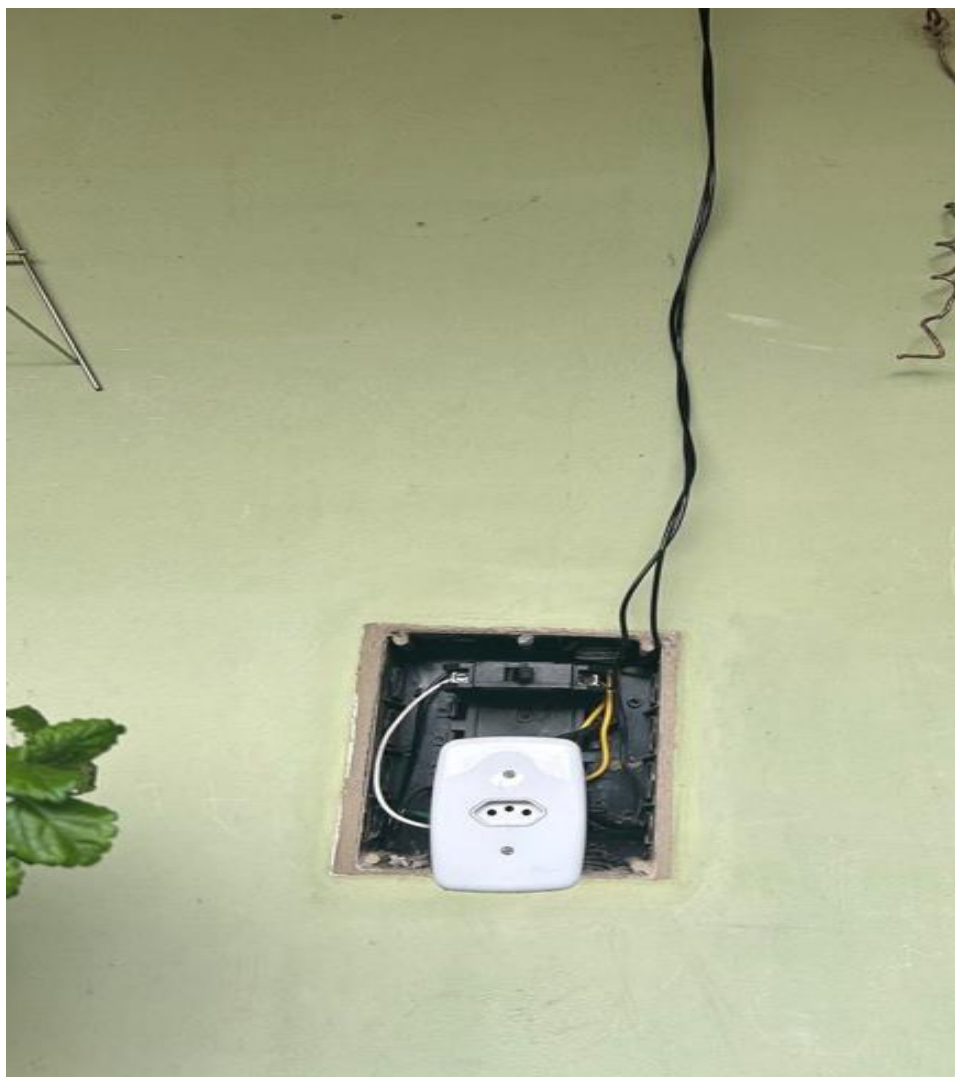
(Vista quadro disjuntor energia)

*O quadro de disjuntores de energia está fora dos padrões normativos e apresenta adaptações.*

Às fls. 269, o D. Perito apresentou imagem de gambiarra em um quadro de energia elétrica.

Ocorre que, conforme se observa na imagem, trata-se de alteração recente, devido ao estado de conservação dos itens nele constantes, que foi de autoria da requerente para adequar o imóvel às suas predileções. Portanto, há a necessidade de que o D. Perito apresente os custos para a regularização de tal irregularidade, visto que a gambiarra apresentada influencia no valor final do imóvel, tratando-se de alteração feita pela requerente e que prejudica os direitos do requerido.
