## LAUDO PERICIAL

**Processo Digital nº: 1002474-29.2022.8.26.0236**

**Perito Judicial – Eng. Alberto Botelho Feitosa**

A presente perícia tem por objeto a identificação, caracterização e avaliação dos bens móveis indicados nos autos e localizados no estabelecimento da empresa ORNELES & CLAUDINO LTDA., situado na Avenida Engenheiro Ivanil Francischini, nº 3407, Centro, Ibitinga/SP, endereço correspondente à sede da requerida constante da documentação processual.

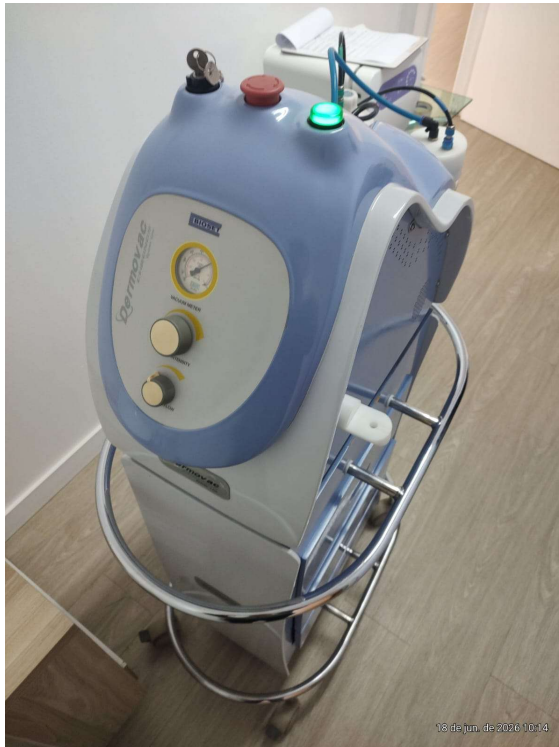
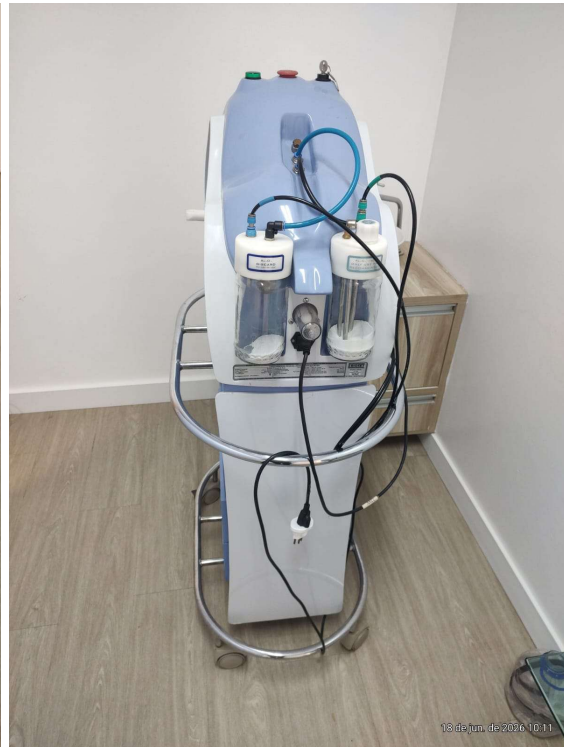
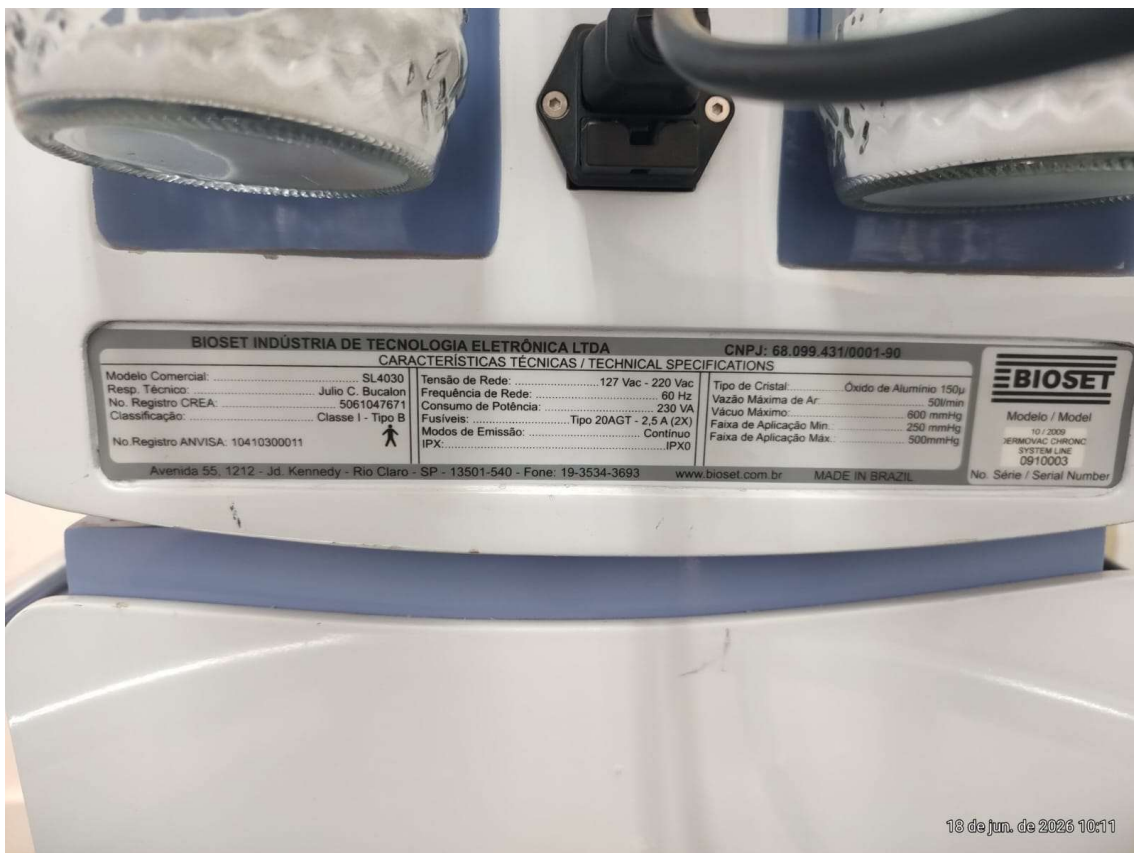
Imagens da “Máquina de Peeling de Cristal” Dermovac Chronos System Line:

Durante a diligência, o equipamento foi localizado no 1º pavimento do estabelecimento, sendo possível confirmar sua identificação e o nº de série 0910003.

Por meio de inspeção visual e teste funcional realizado no local, constatou-se que o equipamento se encontrava em funcionamento e em bom estado aparente de conservação, não sendo observadas, nas condições da vistoria, avarias externas relevantes que comprometessem sua utilização.

Durante a diligência pericial, o equipamento foi localizado e identificado como Bioset Dermovac Chronos System Line, nº de série 0910003, encontrando-se em funcionamento e em bom estado aparente de conservação, sem avarias externas relevantes constatadas durante a inspeção.

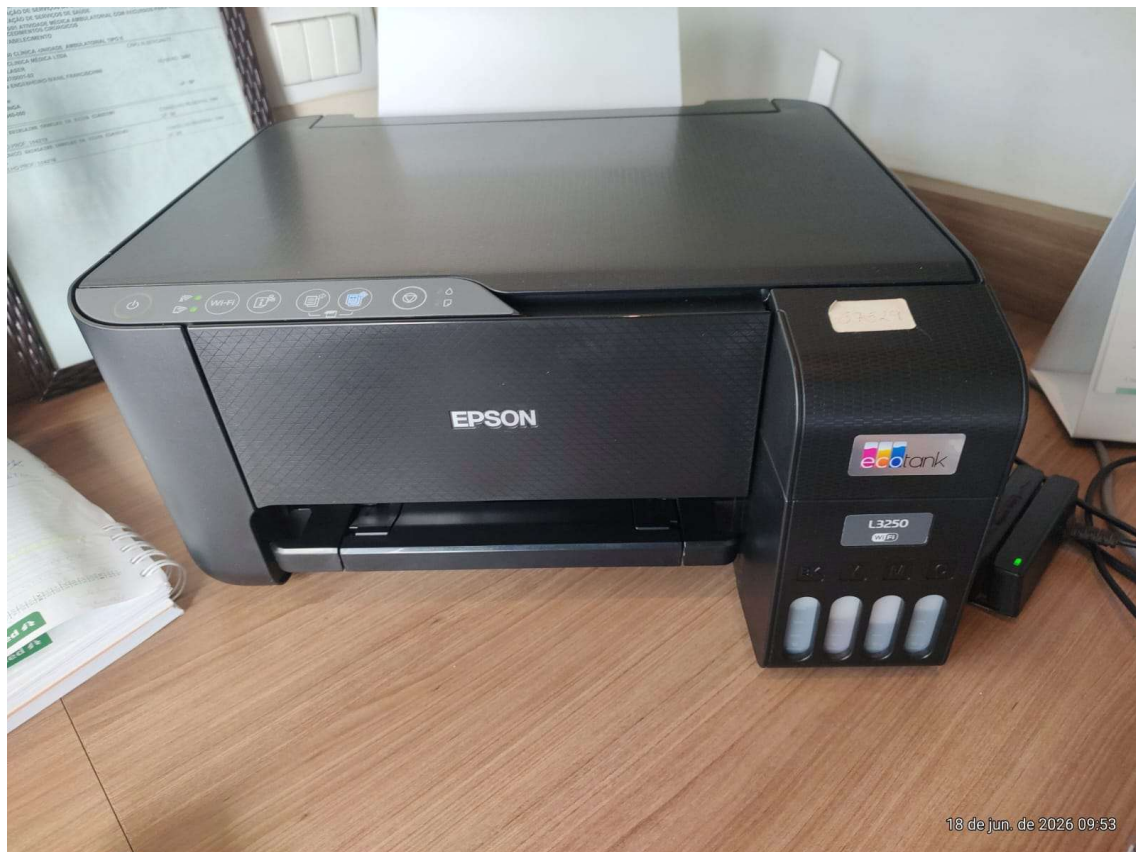
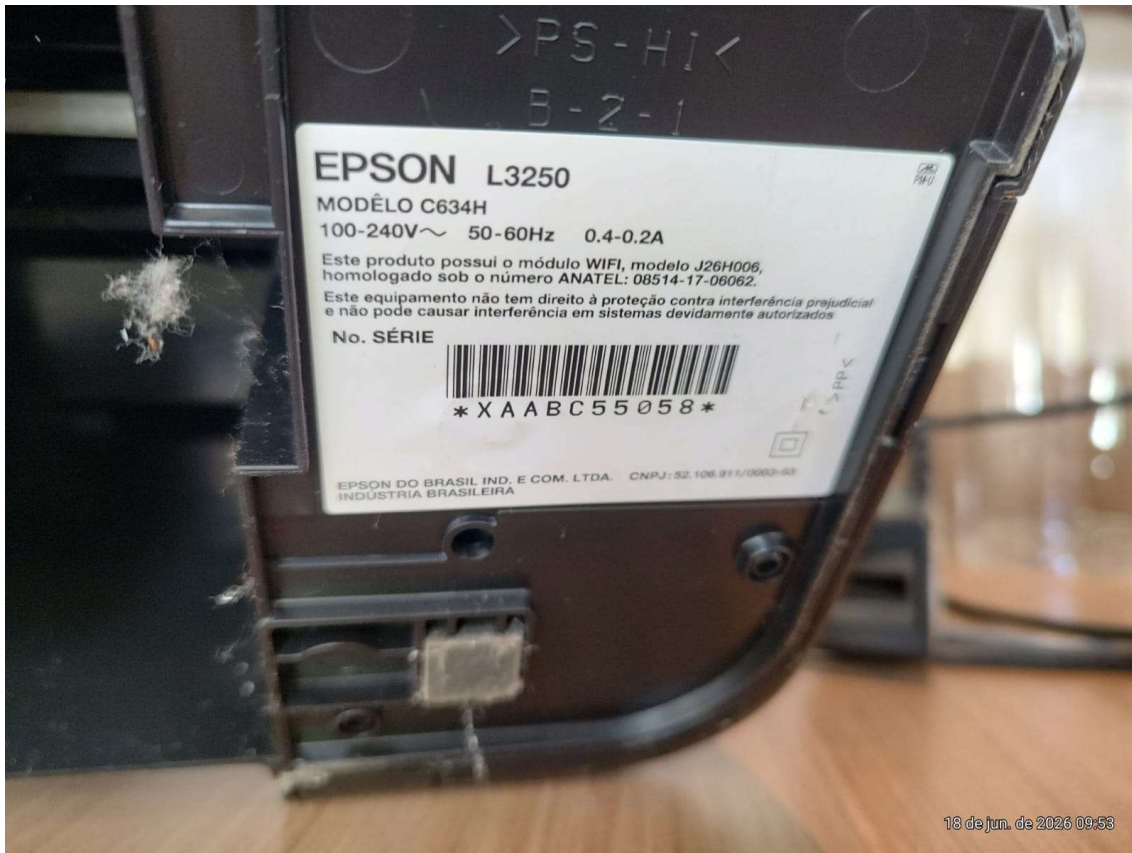
Imagens da impressora EPSON L3250:

Durante a inspeção, foi possível complementar sua identificação, tratando-se de uma impressora Epson L3250 EcoTank, modelo C634H, nº de série XABC55058.

O equipamento encontrava-se instalado no pavimento térreo, tendo sido constatado seu funcionamento e bom estado aparente de conservação.

Durante a diligência pericial, foi possível realizar identificação mais precisa do equipamento, constatando-se tratar de impressora multifuncional Epson EcoTank L3250, modelo C634H, nº de série XABC55058. O equipamento encontrava-se em funcionamento e em bom estado aparente de conservação na data da vistoria.

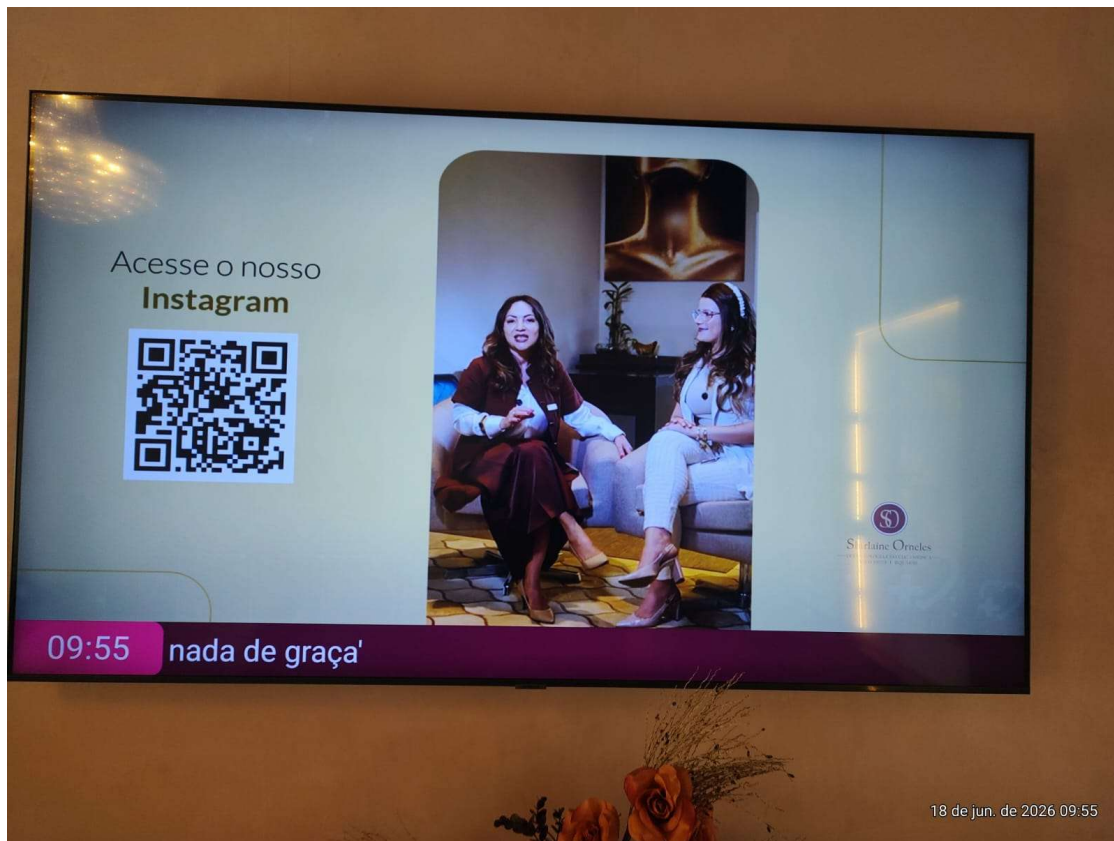
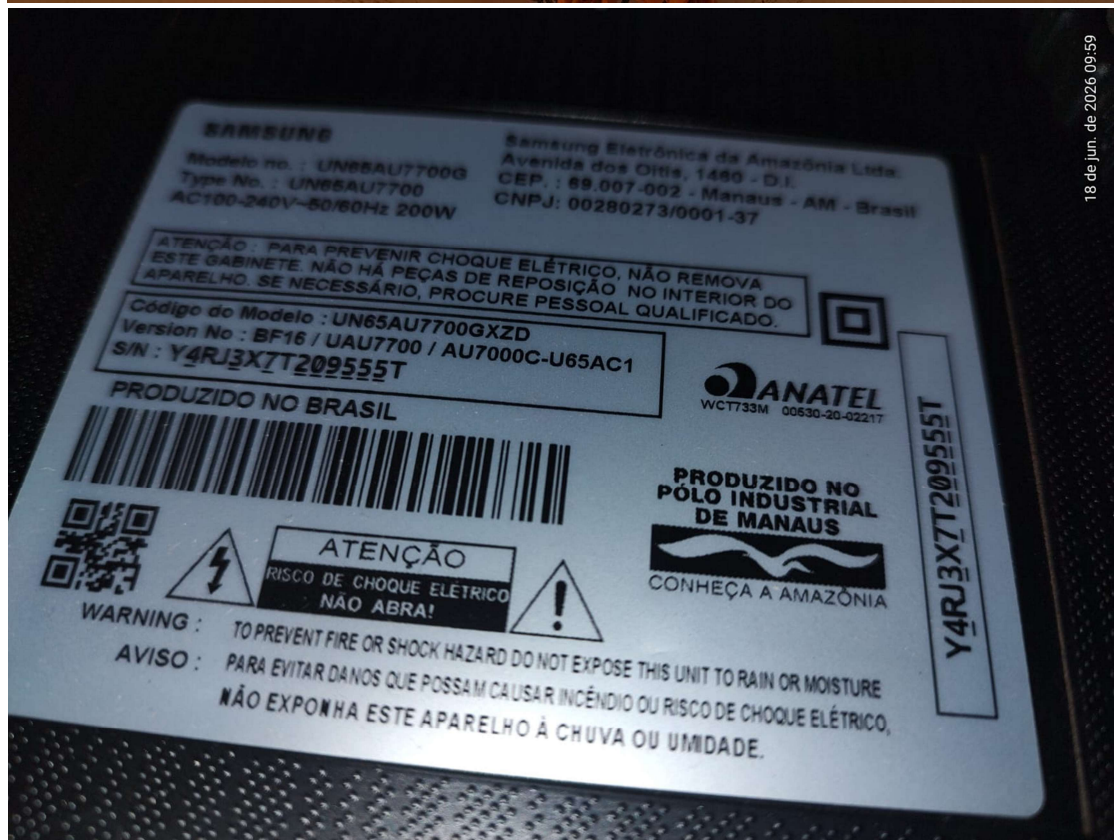
Imagens do aparelho Samsung UN65AU7700G:

Na diligência, foi identificado como aparelho televisor Samsung, modelo UN65AU7700G, Type U65AU7700, nº de série Y4RJ3X7T209555T.

O equipamento encontrava-se no pavimento térreo e, mediante verificação realizada durante a vistoria, constatou-se que estava em funcionamento e em bom estado aparente de conservação.

Durante a diligência pericial, foi possível realizar a identificação mais precisa do equipamento, constatando-se tratar de Aparelho Televisor Samsung, modelo UN65AU7700G, Type U65AU7700, nº de série Y4RJ3X7T209555T, encontrando-se em funcionamento e em bom estado aparente de conservação.

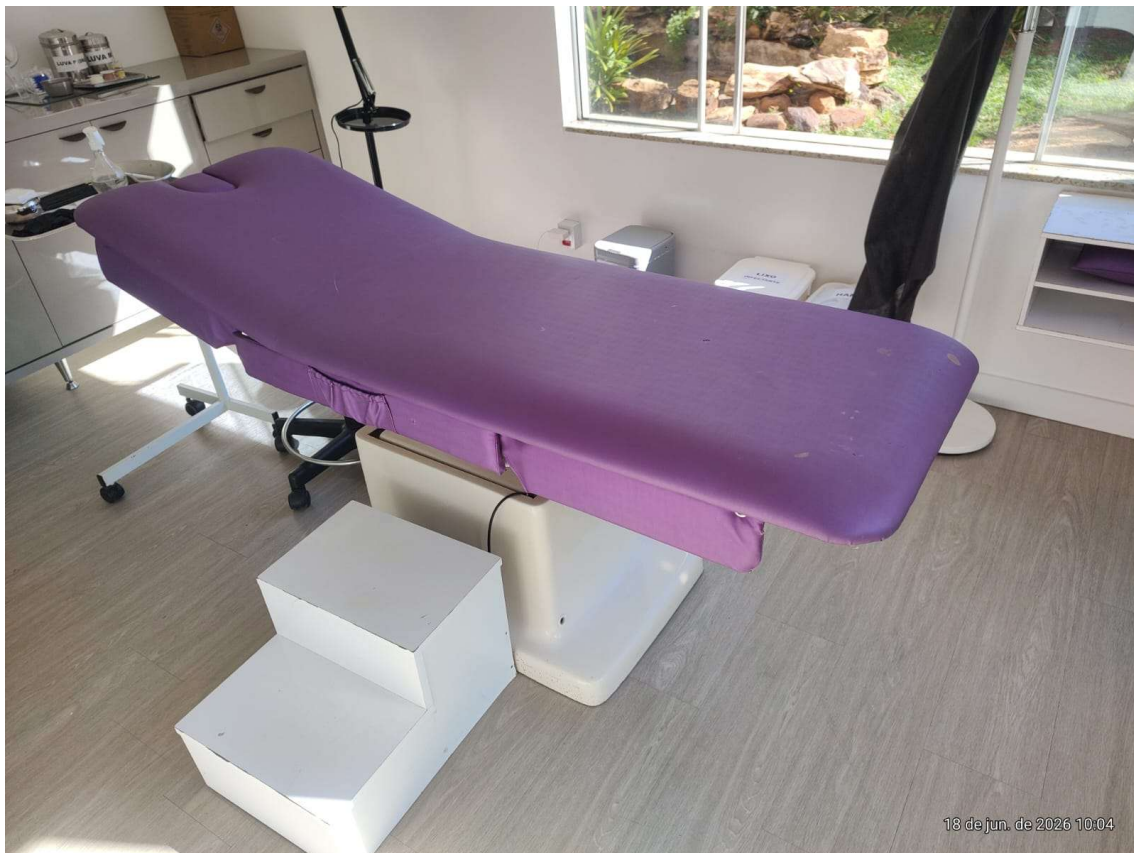
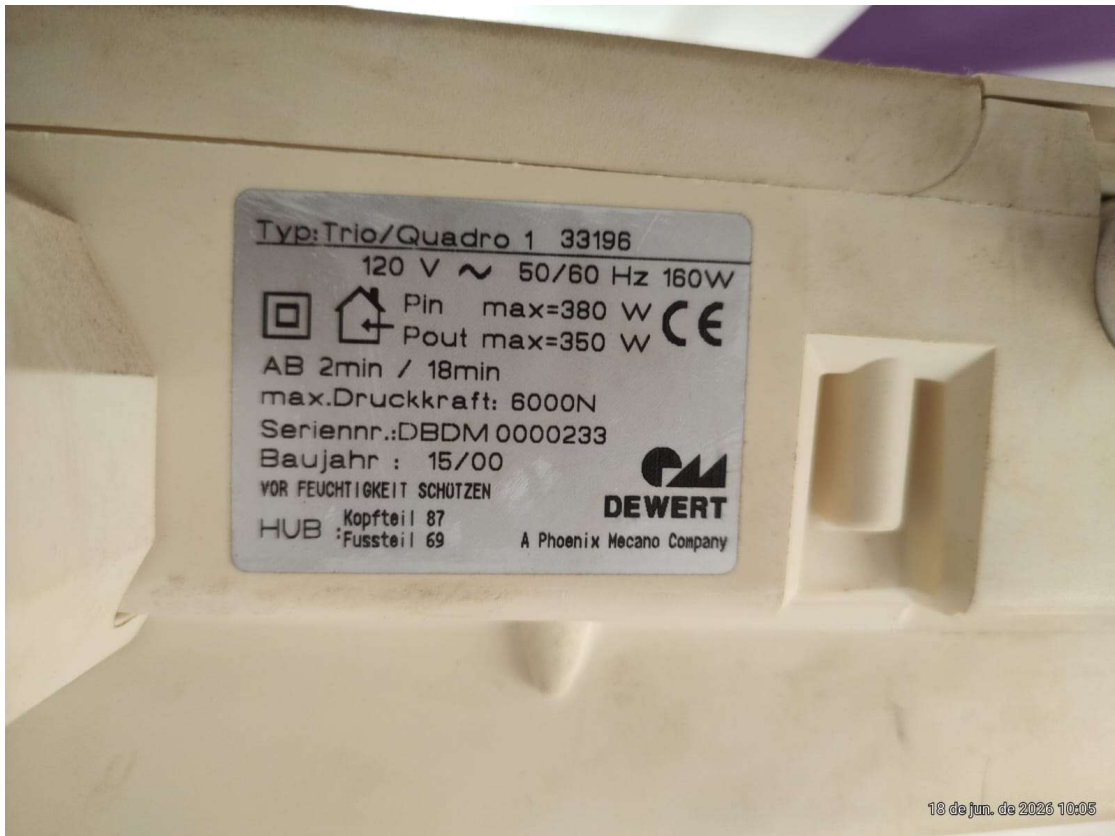
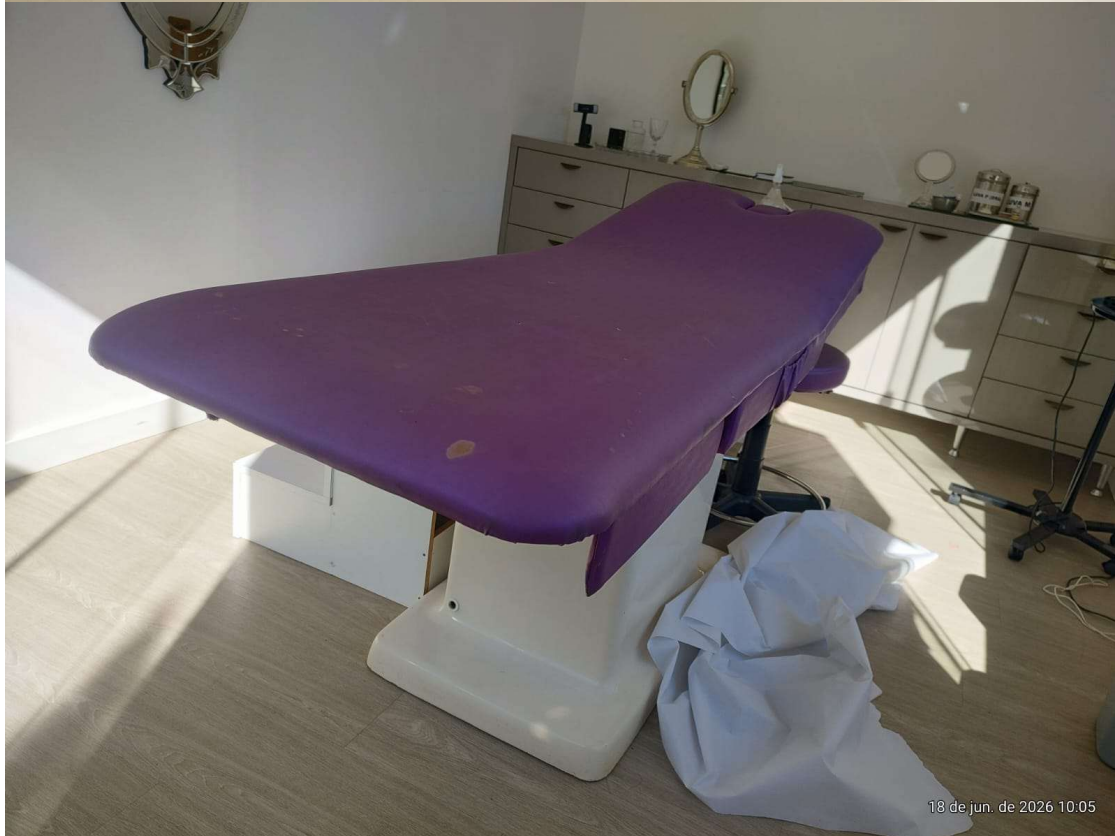
Imagens da Maca automática com sistema de acionamento Dewert:

Durante a inspeção, o bem foi identificado como maca automática roxa com sistema de acionamento Dewert, nº de série DBDM0000233, localizada no pavimento térreo.

Diferentemente dos equipamentos anteriormente descritos, foram constatados sinais de desgaste, compreendendo manchas e pequenos cortes no revestimento.

Também foi verificado durante a diligência que a maca não se encontrava em funcionamento.

Tais condições constituem elementos relevantes para sua avaliação, uma vez que o estado de conservação e a ausência de funcionamento influenciam diretamente o valor de mercado do bem, sendo considerados oportunamente no capítulo destinado à avaliação.

Por outro lado, a maca roxa Dewert, nº de série DBDM0000233, que apresentou manchas, pequenos cortes e não se encontrava em funcionamento durante a diligência, deverá receber tratamento específico na avaliação, com redução de valor compatível com seu estado, independentemente da condição atribuída aos demais bens.

Na data da vistoria, a maca apresentava manchas, pequenos danos no revestimento e encontrava-se inoperante, não tendo sido possível realizar seus movimentos eletromecânicos. Não foi realizada desmontagem ou diagnóstico dos componentes internos, não sendo possível determinar, exclusivamente pela inspeção efetuada, a causa da falha ou o componente responsável pela inoperância.

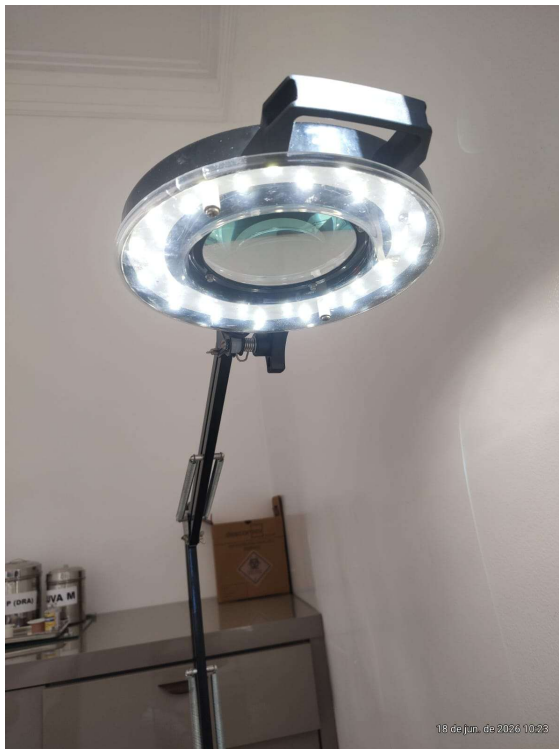
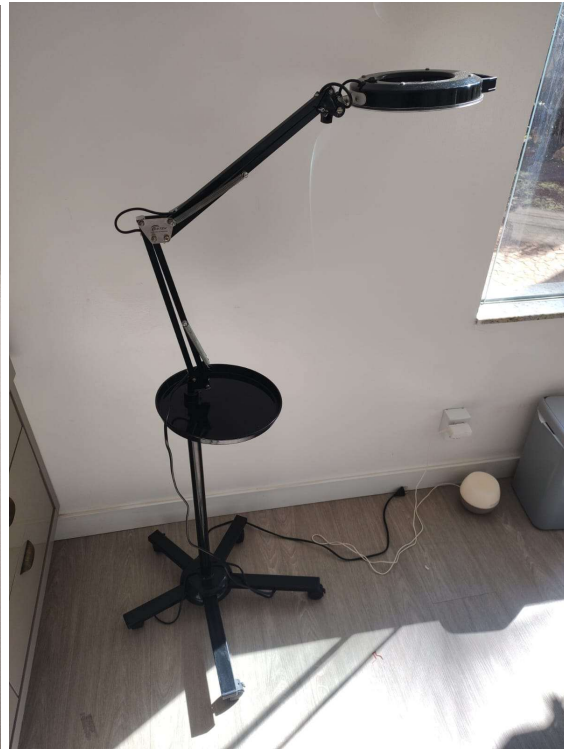
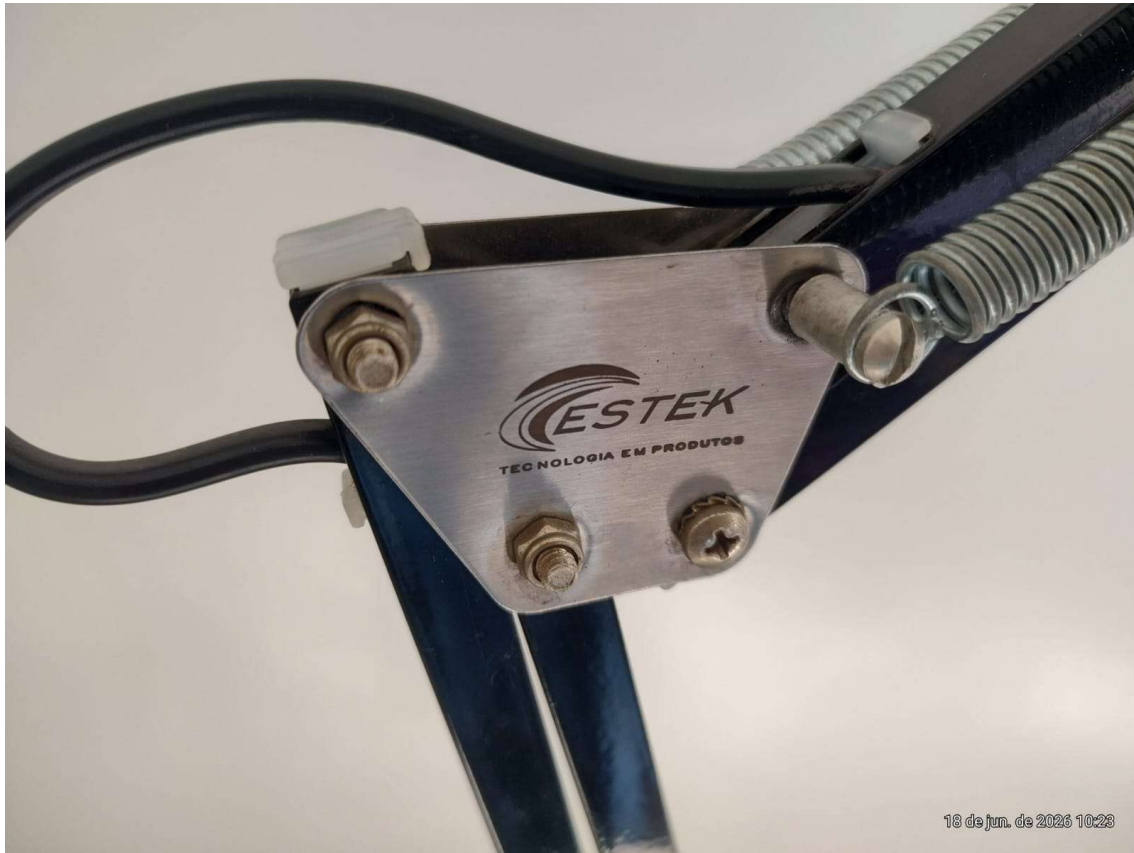
Imagens da lupa Estek:

Durante a vistoria, foi identificada uma lupa Estek com iluminação em LED, alimentação elétrica em 127 V, dotada de bandeja de apoio e rodízios para movimentação.

O equipamento encontrava-se no pavimento térreo, sendo constatado seu funcionamento e bom estado aparente de conservação.

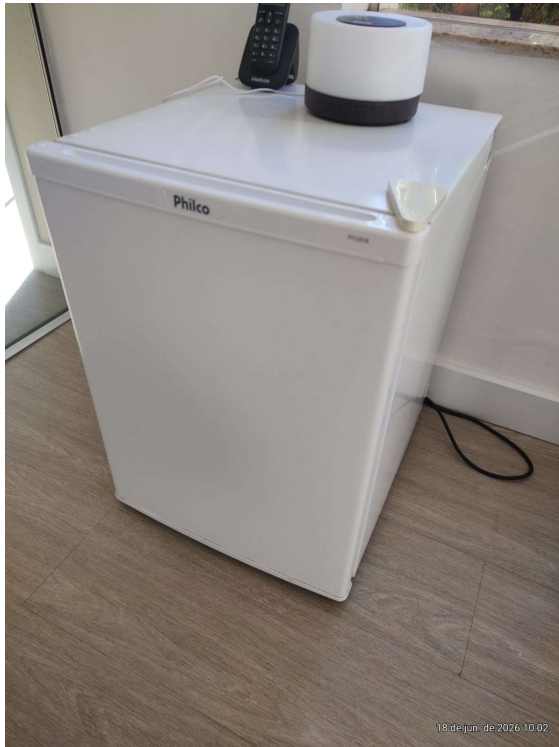
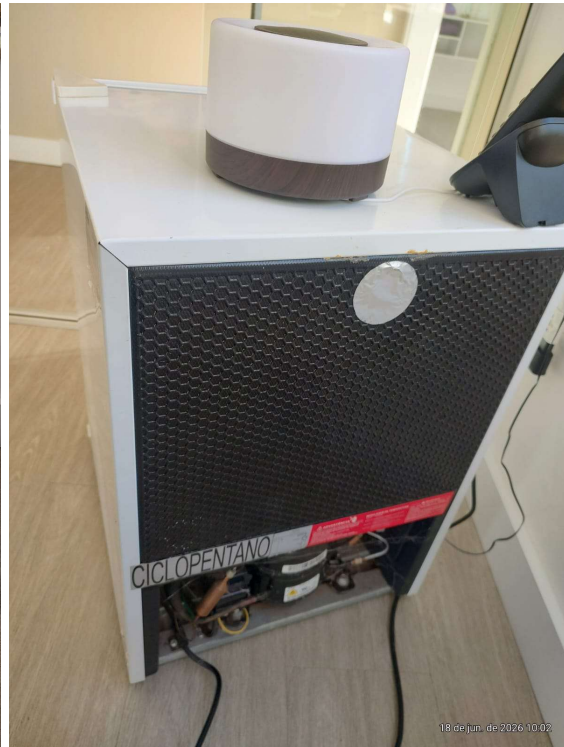
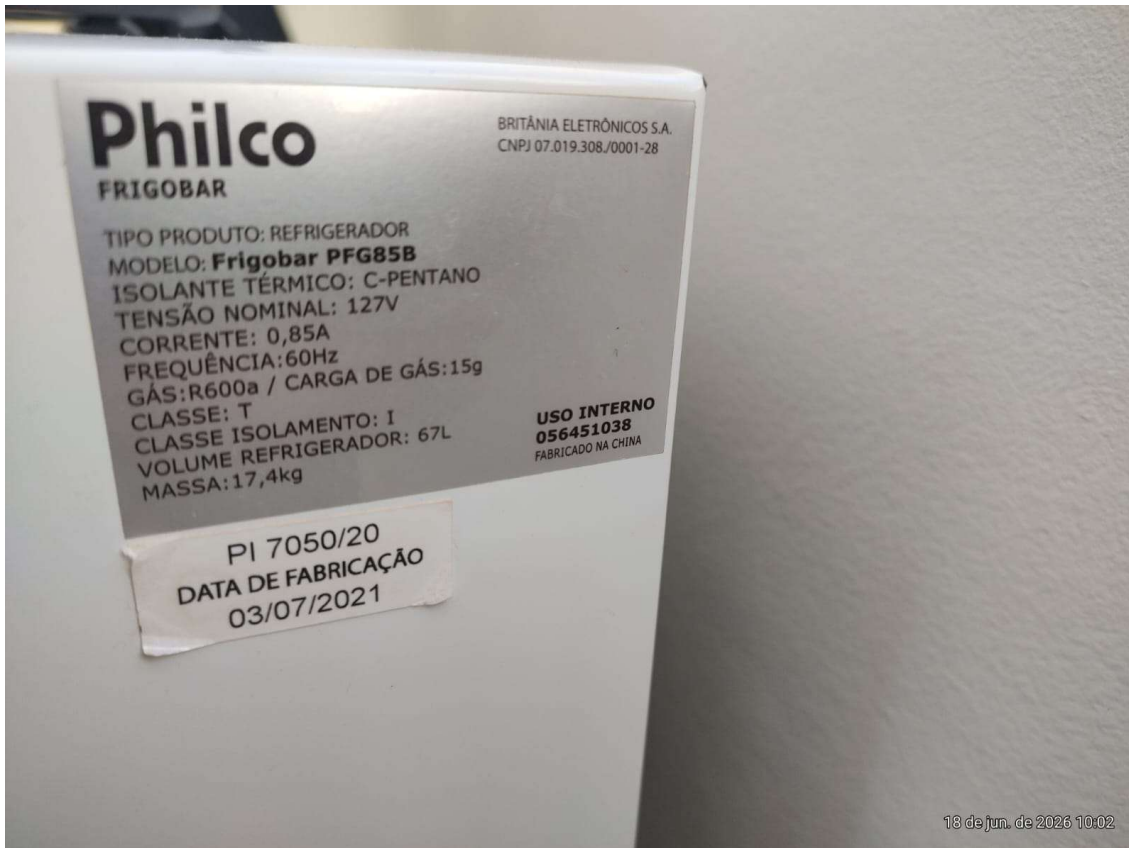
Imagens do Frigobar:

Durante a diligência, constatou-se tratar-se de um frigobar Philco, modelo PFG85B, localizado no pavimento térreo.

O equipamento foi inspecionado e encontrava-se em funcionamento e em bom estado aparente de conservação.

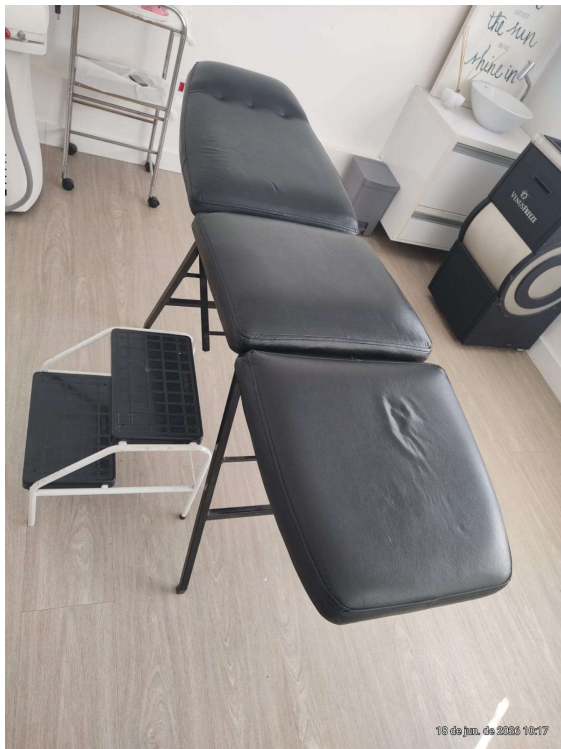
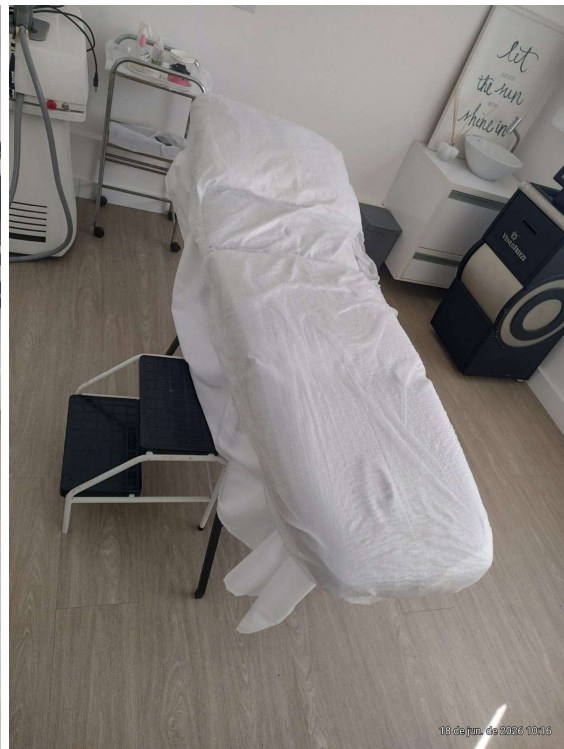
Imagens da maca:

Durante a diligência, foi localizada no 1º pavimento uma maca coberta com lençol branco e protetor descartável branco. Não foi identificada marca, fabricante, modelo ou número de série que possibilitasse sua individualização comercial precisa.

Por meio da inspeção visual, constatou-se que a maca possui dois pontos articuláveis e se encontrava em bom estado aparente de conservação.

Em razão da ausência de identificação de fabricante e modelo, sua posterior avaliação será realizada mediante comparação com bens de características construtivas e funcionais similares disponíveis no mercado.
