RELATÓRIO DE PERÍCIA Nº CG-1921-5ª VC-RP /21

Processo nº 1027971-50.2018.8.26.0506

4– Avaliação do Imóvel localizado na Av. Ligia Latuf Salomão nº 170 bloco 170A, apto 42B

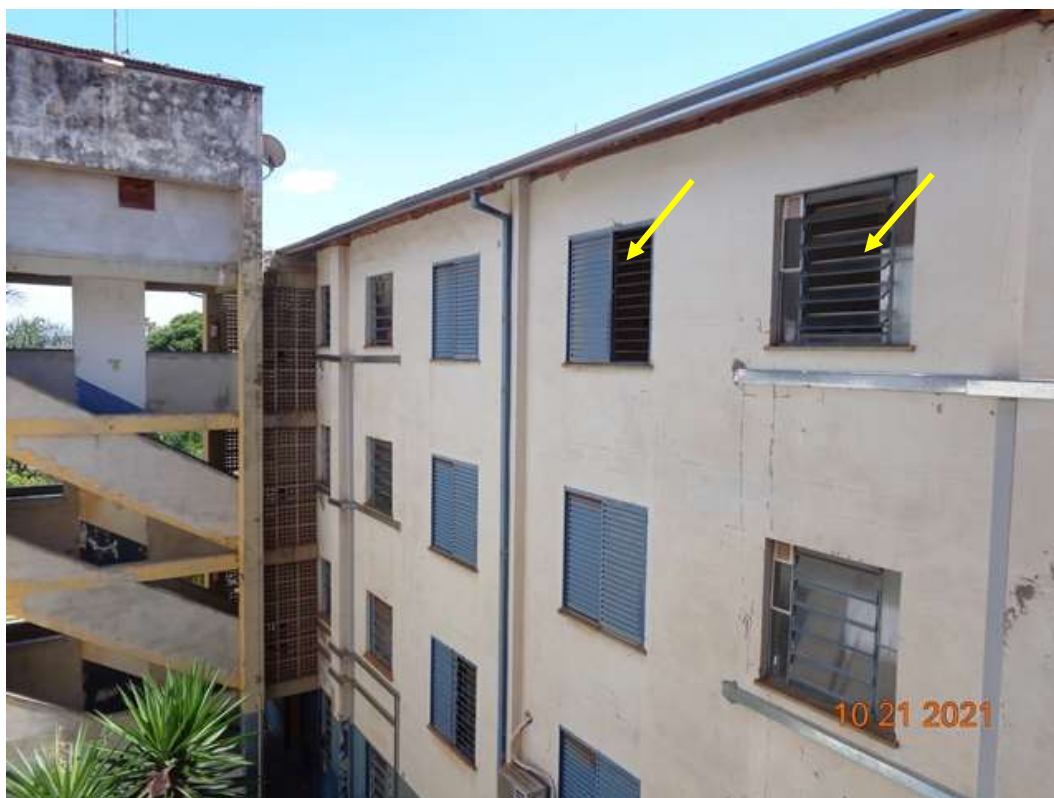
Foto 1 – Vista do prédio na parte externa onde se observa duas janelas do imóvel, banheiro e dormitório.

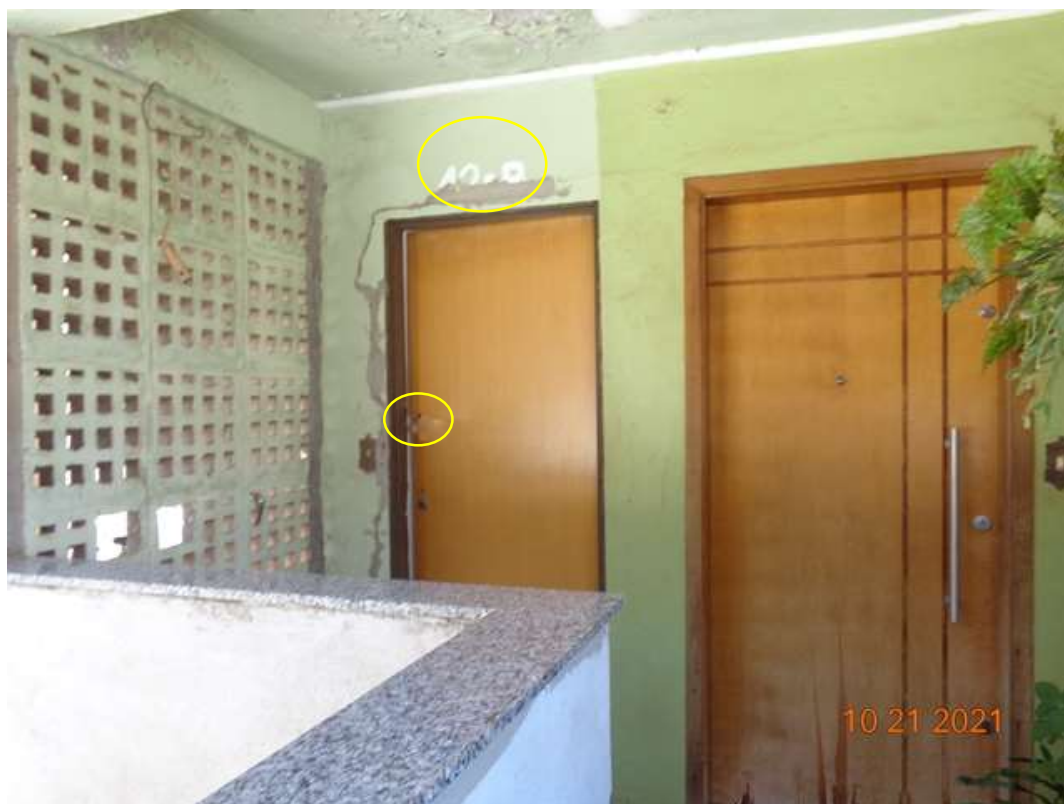
Foto 2 – Detalhe da porta de entrada do imóvel. Encontramos a fechadura com sinais de arrombamento

De modo geral o imóvel se apresenta em condições ruins de habitabilidade principalmente sob o aspecto limpeza como se observa pelas fotos apresentadas. Quem nos recebeu foi a Sra. Rosimeire e quando questionada sobre o arrombamento da porta mostrado, nos informou que seu filho havia esquecido a chave do apartamento em algum lugar e por isso houve necessidade arrombar a fechadura para poder entrar no imóvel.

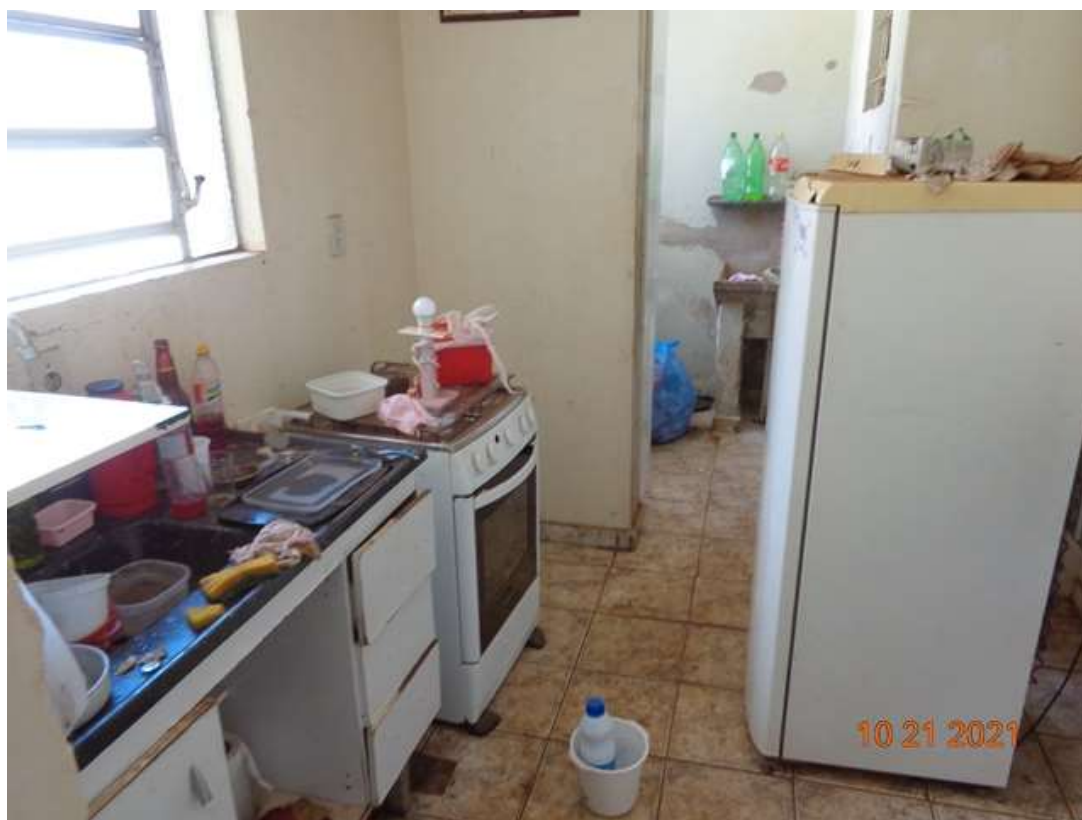
Foto 4 – Imagem com detalhe da cozinha do imóvel e ao fundo a lavanderia.

A cozinha também não tem revestimento em azulejo nas paredes que estão deterioradas com muitos furos provavelmente de antigos armários instalados e não houve o cuidado necessário para sua recuperação após a retirada.

De modo geral o imóvel necessita de reformas principalmente no aspecto pintura e correção da argamassa principalmente na sala, cozinha e lavanderia.

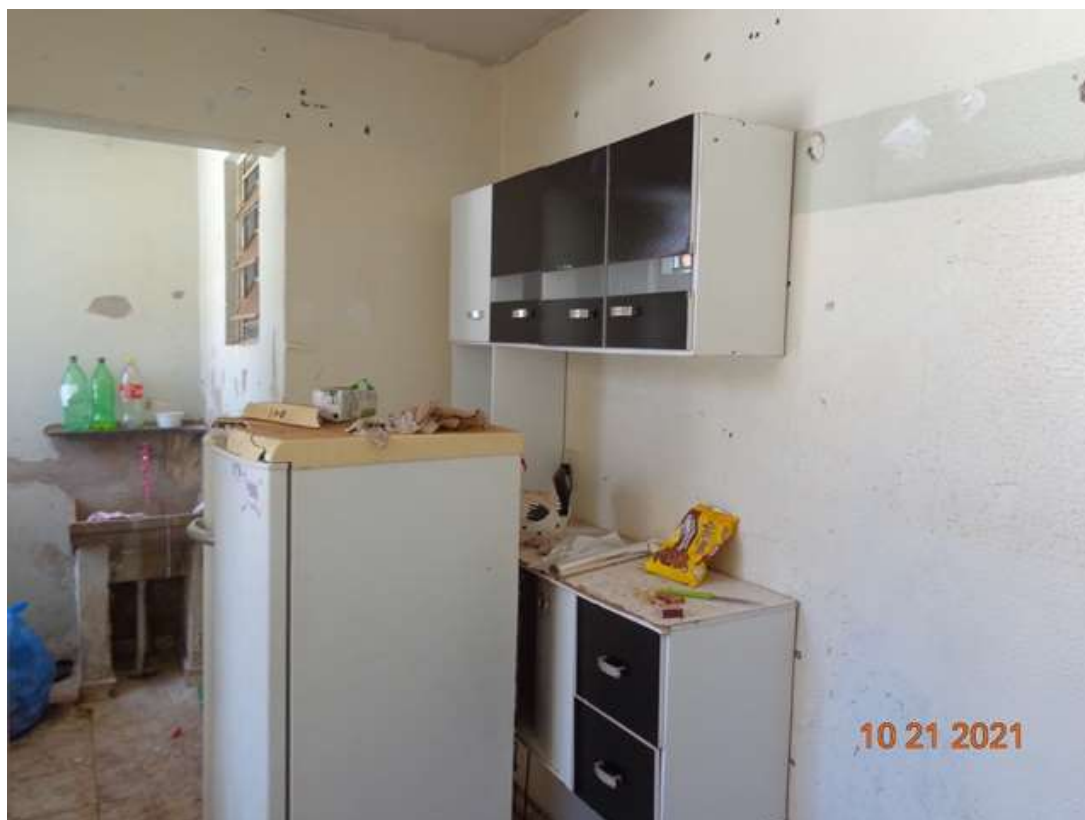
Foto 5 – Outro detalhe da cozinha.

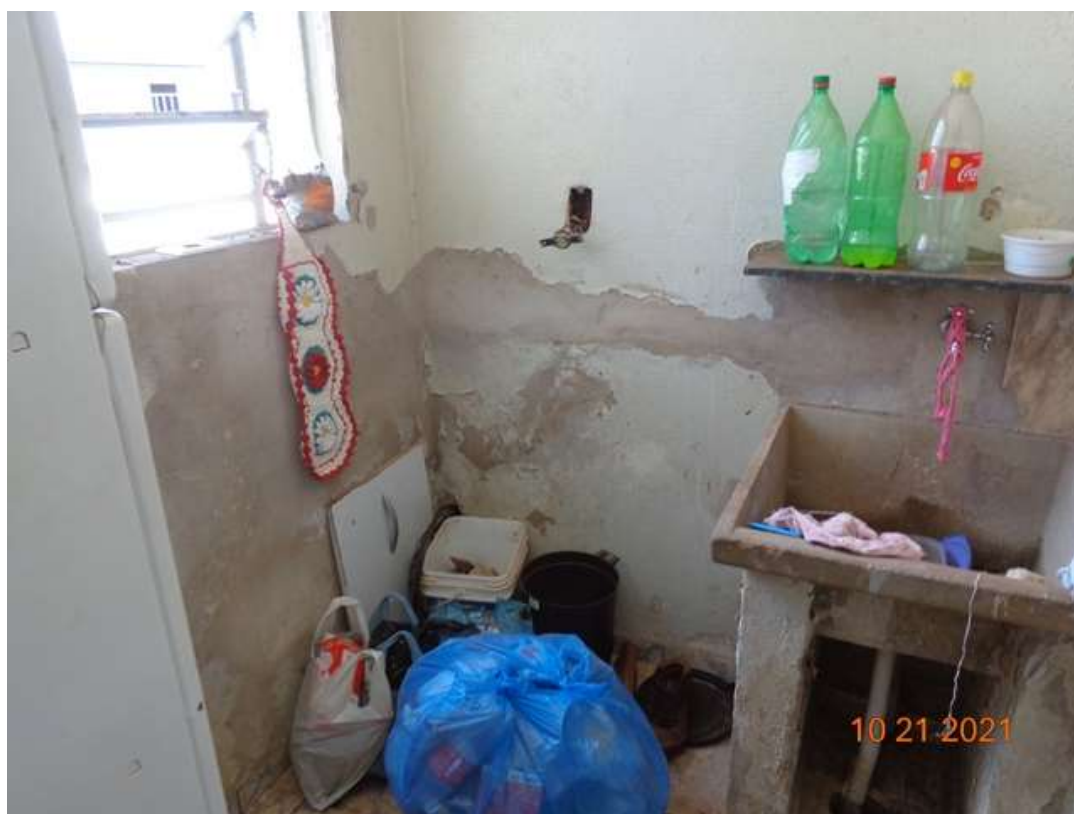
Foto 6 – Imagem da Lavanderia do imóvel com acesso pela cozinha.

A lavanderia recebeu reparos recentes em ligação de água para o tanque como se observa nas fotos e tem revestimento em argamassa, sem azulejos, mas com piso em lajotas.

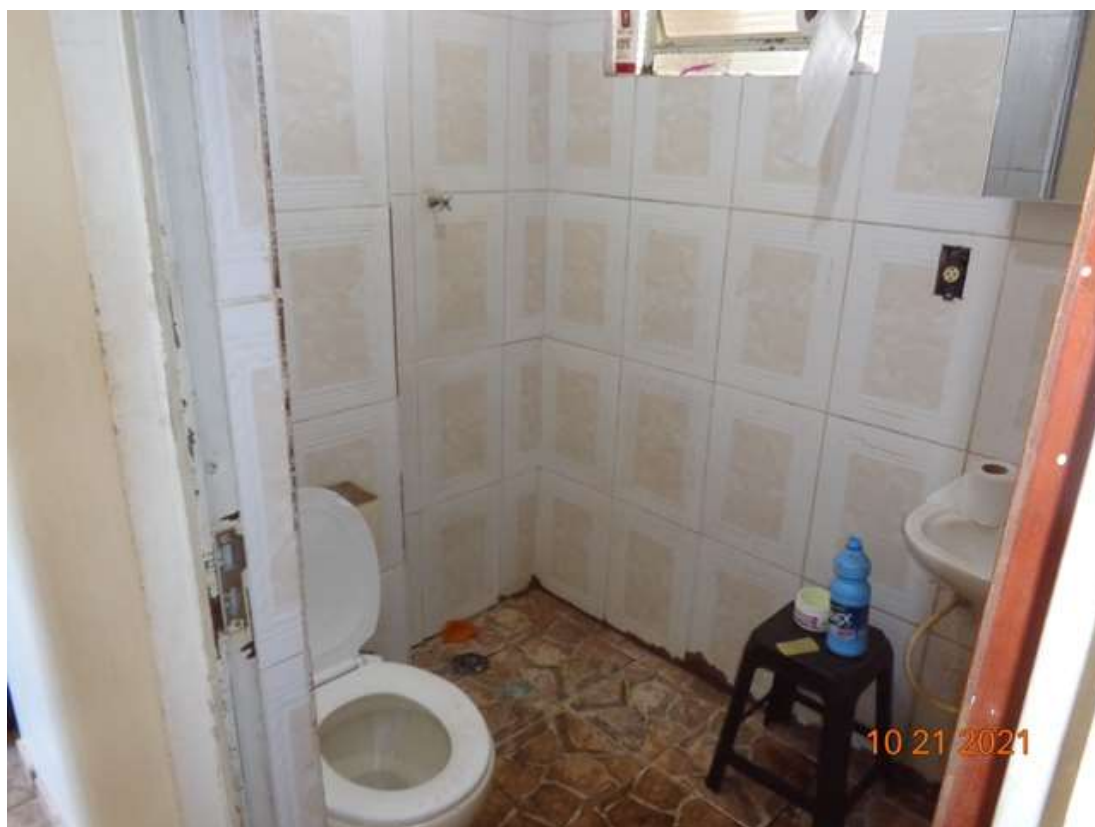
Foto 8– Imagem do banheiro do imóvel.

A pintura em todos os cômodos está com desgaste bastante grande, necessitando ser refeita. Os pisos cerâmicos estão em bom estado e a estrutura das paredes em boas condições.

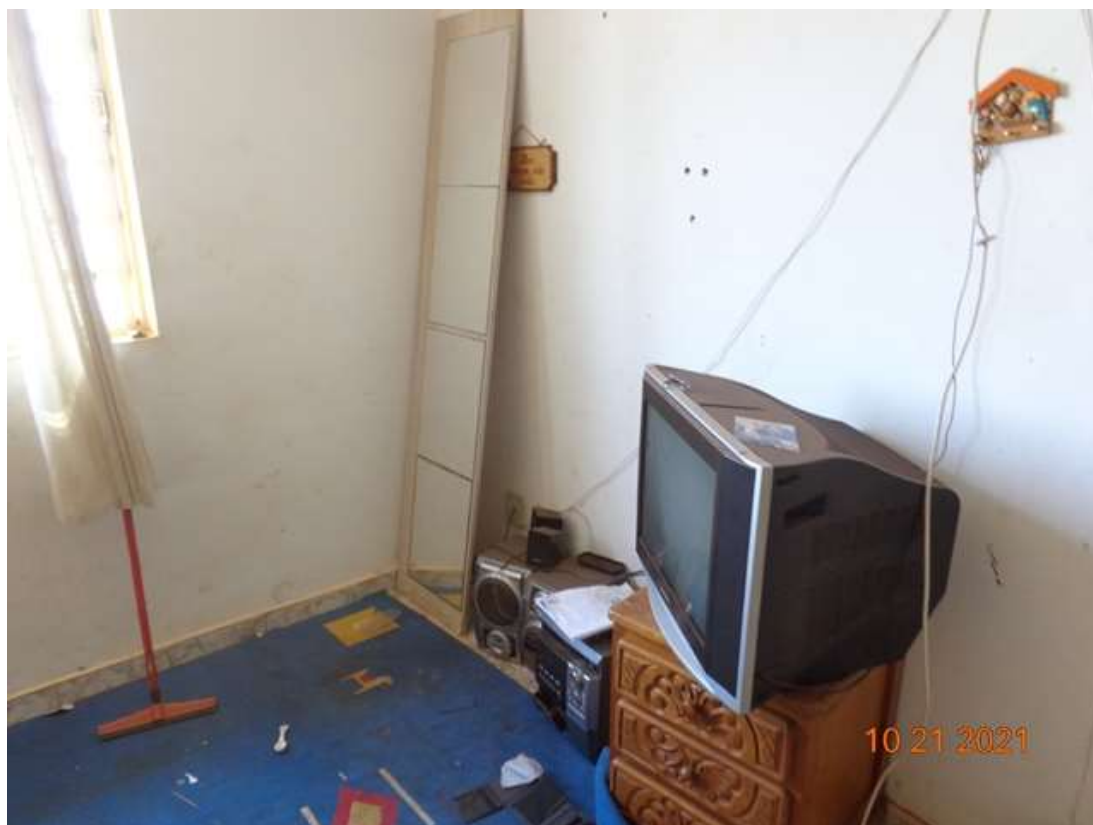
Foto 13– Outra imagem parcial da sala.

Da mesma forma se apresenta uma parede da sala.

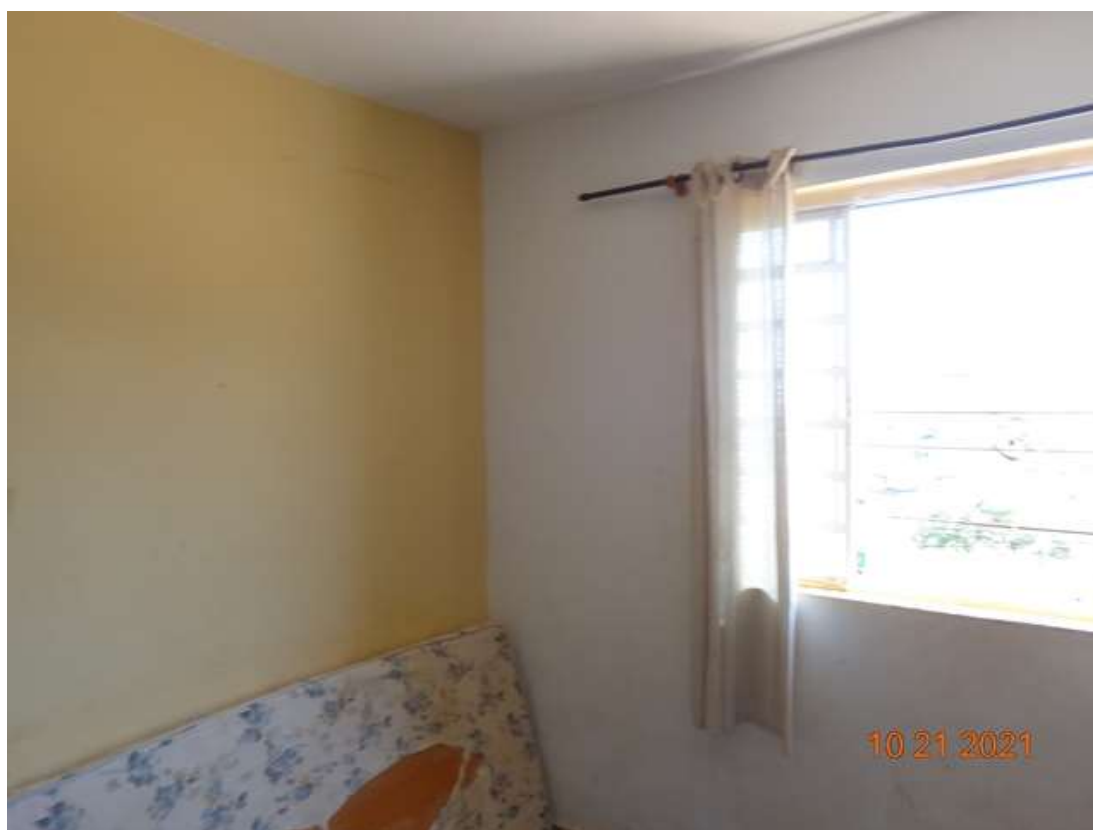
Foto 14– Outra imagem parcial da sala, mostrando a janela com vista externa.
